# Železniční nehoda u obce Hustopeče nad Bečvou

*Monitoring*

22. 6. 2026

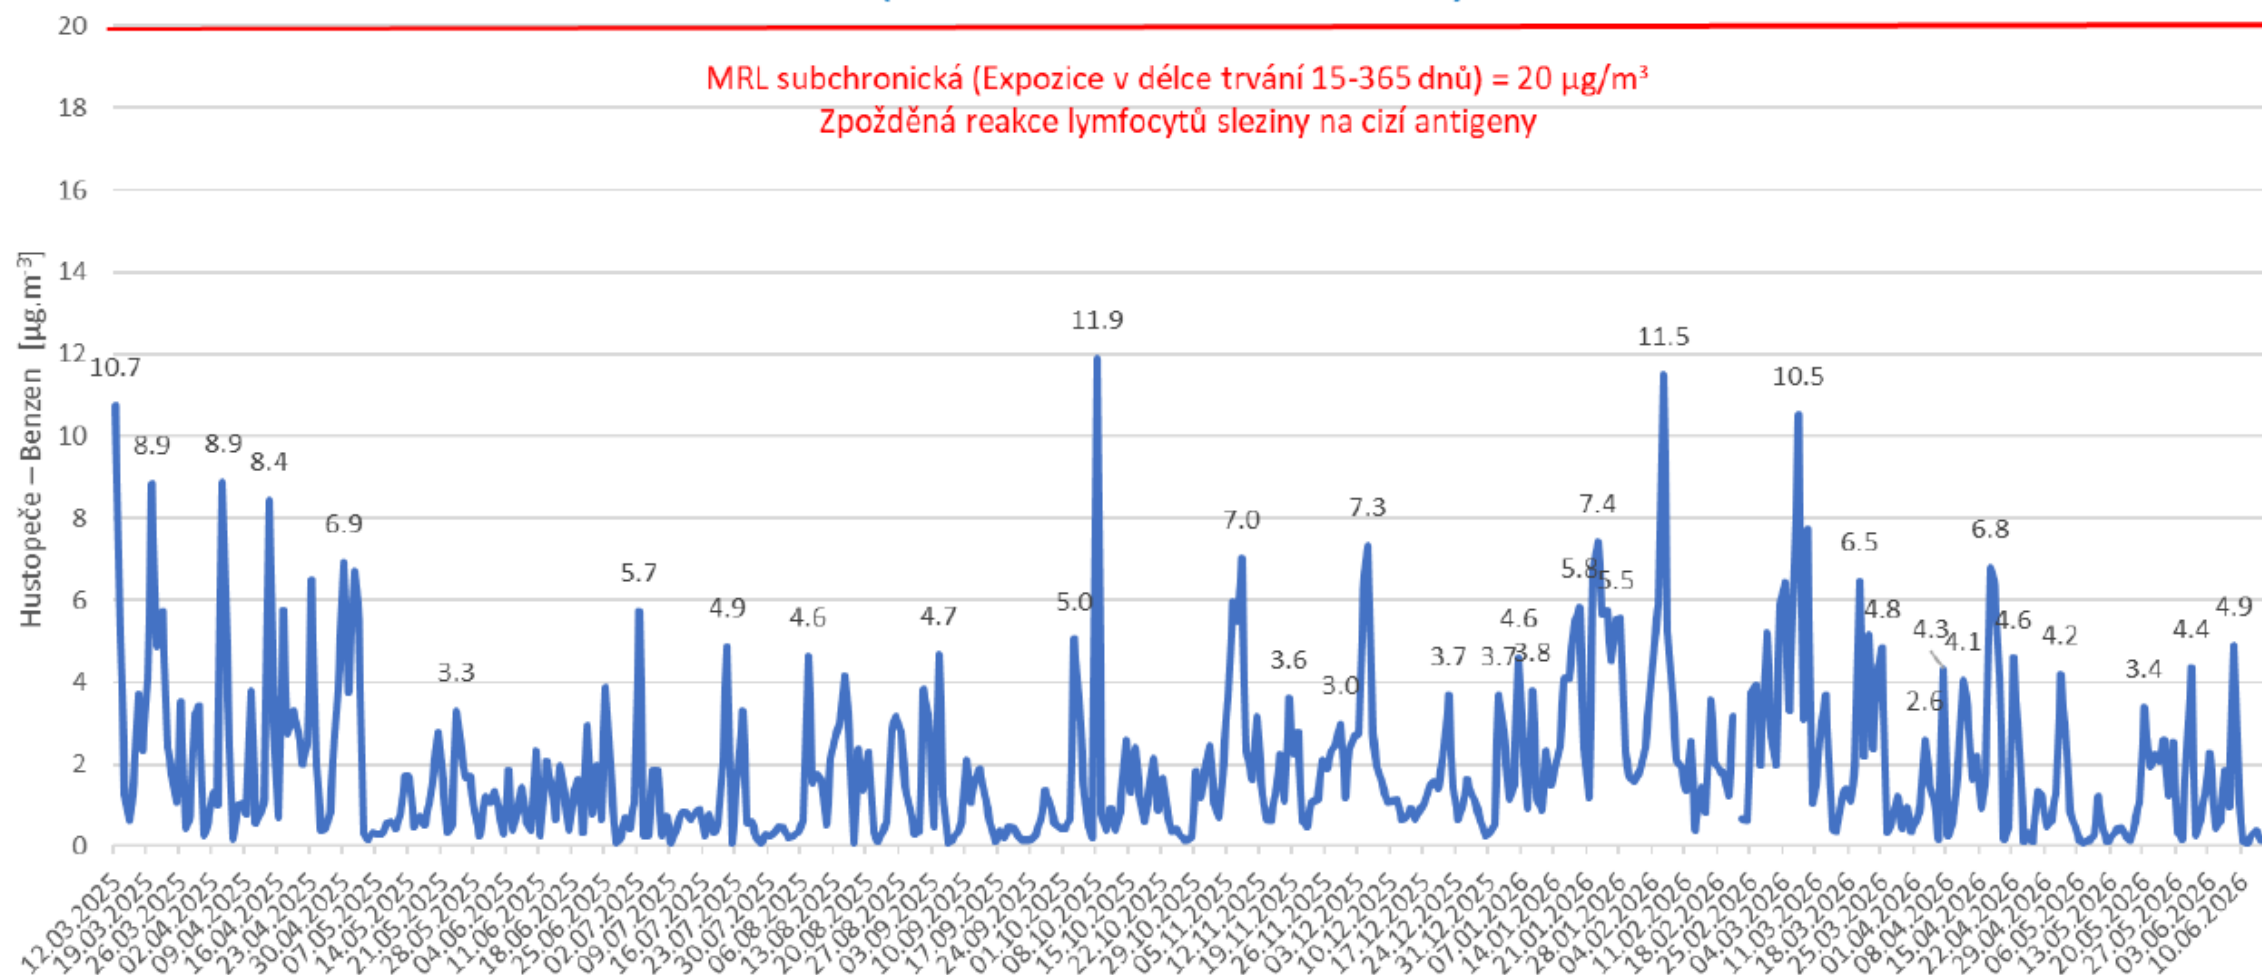
# Benzen mobilní stanice Hustopeče – průměrné denní koncentrace (12. 3. 2025 - 14. 6. 2026)

Poz. Ve dnech 11. - 14. 2. 2026 jsou průměry vypočteny na základě menšího počtu měření (10, 11, 17 a 5 hodin), 21.2. hodnoty do 16 hod., 22.2. – neměřeno, 23.2. od 11 hod.

Od začátku měření (12. 3. 2025) **nedošlo** k překročení ani přiblížení se limitní hodnotě (červená čára) denní zátěže organismu.

**Benzen tedy podle naměřených hodnot nepředstavuje riziko poškození zdraví.**

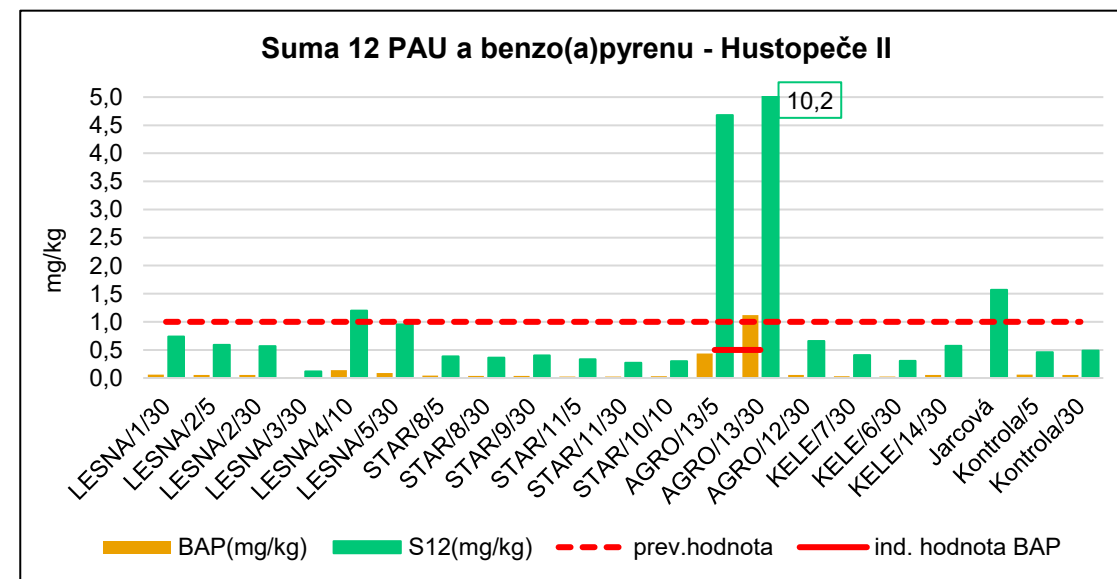
Graf. Obsah sumy 12 PAU a benzo(a)pyrenu

- zde byly půdní vzorky odebírány z hloubky 0–5 a 0–30 cm
- ve vzorku ze svrchních pěti centimetrů byla vypočtena suma 12 PAU 4,7 mg.kg<sup>-1</sup> suš., ve vzorku z celého profilu ornice činí suma 12 PAU dokonce 10,2 mg.kg<sup>-1</sup> suš.! **Obě hodnoty značně přesahují preventivní hodnotu**

- **ve vzorku AGRO/13 odebraného z hloubky 0–30 cm.** Znamená to, že obsahy benzo(a)pyrenu v **půdě na této lokalitě jsou tak vysoké, že mohou přímo ohrožovat zdraví lidí a zvířat, a to např. vdechováním půdních částic, či jejich pozřením**

- na tento pozemek je tedy zakázáno aplikovat kaly ČOV a sedimenty
- **Indikační hodnota pro sumu 12 PAU činí 30,0 mg.kg<sup>-1</sup> suš. a na žádné lokalitě nebyla překročena**

- bude provedeno došetření za účelem potvrzení či vyvrácení vysokých obsahů PAU a benzo(a)pyrenu v půdě a případně určení distribuce těchto látek na daném pozemku. Dále bude před sklizní odebrán vzorek plodiny, ve kterém budou taktéž stanoveny PAU. Výsledky stanovení budou konzultovány se SVS. O výsledcích bude informována také SZPI

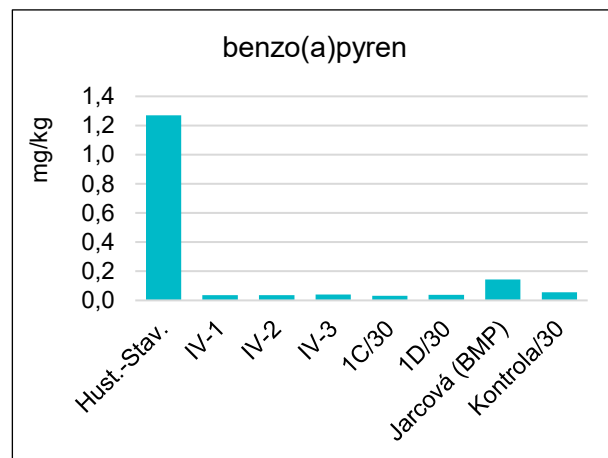
Obsah sumy 12 PAU a benzo(a)pyrenu ve vzorku z komunitní zahrady a ve vzorcích z blízkého okolí, včetně obsahu sumy 12 PAU z pozorovací plochy monitoringu v k.ú. Jarcová a v kontrolním vzorku z k.ú. Milotice nad Bečvou.

Nejvyšší obsahy PAU v této kampani byly naměřeny ve vzorku odebraném v místě komunitní zahrady, umístěné u vlakového nádraží v Hustopečích n./B., tedy cca 600 m od místa havárie.

V odebraném vzorku bylo zjištěno 12,6 mg.kg<sup>-1</sup> suš. sumy 12 PAU a 1,27 mg.kg<sup>-1</sup> suš. benzo(a)pyrenu. Z hlediska hodnocení zemědělských půd **se jedná o vysoké obsahy. V případě benzo(a)pyrenu dokonce došlo k překročení indikační hodnoty**, tzn. že je zde **reálné riziko přímého ohrožení zdraví lidí či zvířat**.

Vzhledem k tomu, že ve velmi blízkém okolí byly ovzorkovány a analyzovány zemědělské pozemky a obsahy benzo(a)pyrenu i sumy 12 PAU z těchto okolních pozemků jsou o 2 řády nižší je velmi **pravděpodobné, že se jedná o lokální kontaminaci pozemku** způsobenou např. používáním/aplikací materiálů s vysokými obsahy polycyklických aromatických uhlovodíků a **nejedná se o přímou souvislost s havárií**
